令和6年6月27日

## 「低価格・高リスク」の非純正バッテリーに注意 ～建物が全焼に至った火災も～

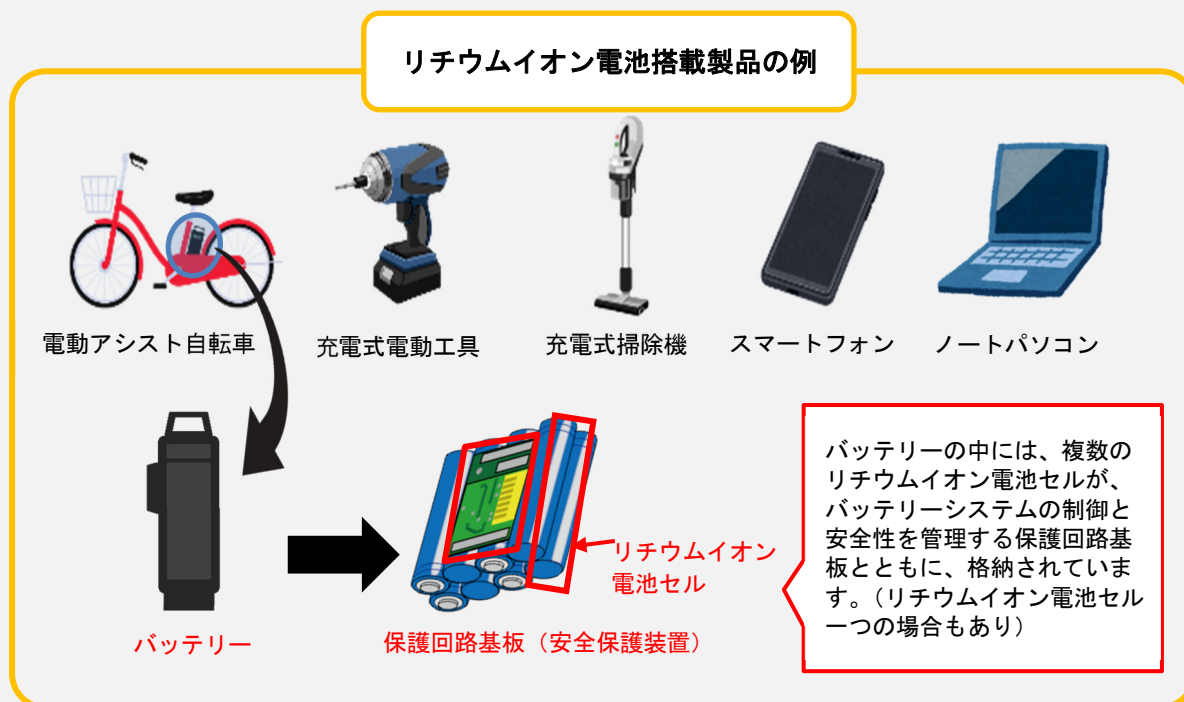
リチウムイオン電池搭載製品とは、リチウムイオン電池を動力源にして使用する製品全てを指します。リチウムイオン電池は、小型化しても十分な電力を確保することができ、使用した後にまた充電して繰り返し使用することができる大変便利な電池であるため、様々な製品に搭載されています。

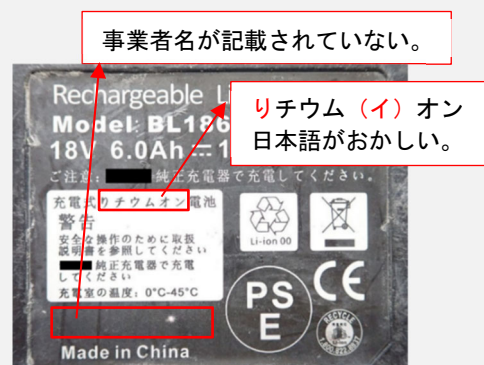
**非純正バッテリーの表記例（イメージ）**

本資料では、機器本体のメーカーとは無関係の事業者から販売されているバッテリーで、機器本体のメーカーが、そのバッテリーの設計や品質管理に一切関与していないものを「非純正バッテリー」とします。純正品と類似した形状をしており、「互換バッテリー」、「純正充電器対応」などと称して安価で販売されており、リスクの高い製品も含まれます。

- 純正品に比べて極端に安くなっていないか
- 事業者の連絡先が正しく記載されているか
- 製品説明の日本語がおかしくなっていないか
- PSEマークに事業者名が併記されているか

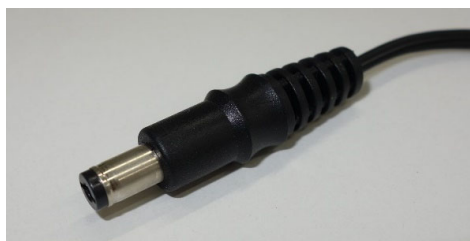
充電器に多く見られるプラグの形状
